ミネアポリス I-35W 橋崩壊事故に関する NTSB の報告書の概要

The summary of the NTSB accident report on Minneapolis I-35W Bridge Collapse

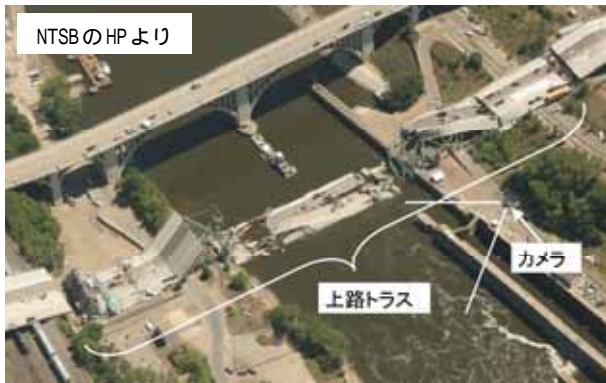
写真-2 崩壊状況 (11)

この損傷により、上路トラスの約 300m が崩壊し、中央径間部の約 137m が 32m 落下し、深さ 4.5m のミシシッピー川に崩れ落ちた。崩壊した橋梁上には、走行中の 111 台の車両があり、このうち、17 台は河川から回収された。この事故による死者は 13 名、負傷者は 145 名であった。

この崩壊状況(写真-2)は、I-35W 橋のちょうど西側に位置するダム下流側の監視カメラに記録された。このビデオ

オには、橋梁中央径間が、側径間から分離し、ミシシッピー川に落下したことが記録されていた。

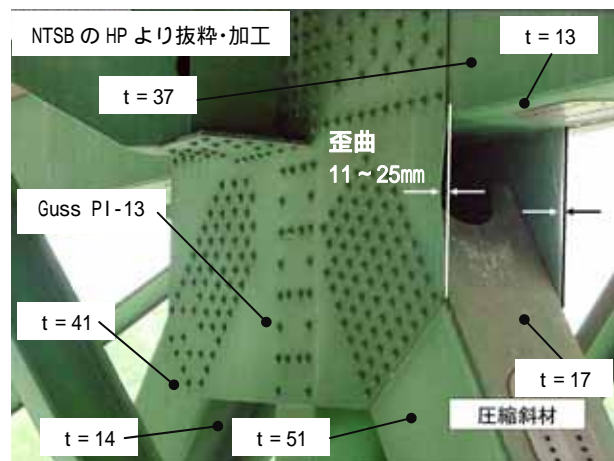
写真-3 主構格点 (U10) 構造 (11)

鋼上路トラス橋は、鉛直材を有するワーレントラス形式で、経済性を追求し、建設当時としては斬新な溶接構造を主体とした構造である。ただし、リベット構造から溶接構造への移行期のため、図-3 に示すように格点となるガセットプレート (以下、ガセットと略称) でリベットを用いて現場継手とする構造であり、格点部を溶接構造とし、弦材の中間で現場継手を設ける現在の形式とは異なっている。なお、写真-3 は、崩壊の起点となった主構トラス格点部 (U10) を示し、写真中の数値は、鋼材厚を示している。

このガセットの鋼板の歪曲変形（写真-3）が、橋梁点検時の写真に残っている．注目された U10 の 8 箇所ガセットのうちの 7 箇所、鋼板の自由辺に沿って座屈と思われる目立った歪曲(11～25mm)が観察されている．この歪曲は、ミネソタ州の橋梁検査官に確認されていたが、トラス

格点部は十分な耐力を有しており、その歪曲は建設当初より存在したものと判断され、点検報告書には記載されず、その発生原因について調査されることはなかった．

事故報告書によると、写真-3に示したガセットプレートの歪曲の時期や原因については断定できないが、その歪曲は耐力不足を示したものであり、適切に設計されていれば、歪曲を生じさせる力には十分抵抗できる厚さであったと、述べている。

報告書には記載されていないが、筆者らは、基本設計完了後に主構トラスの材質を大きく変更したことも、設計段階でのエラー発生に大きく影響したと推測している。このように鋼材強度を大きく下げるといった設計条件を見直す場合、一般的にはトラス構造高などの大幅な形状見直しが必要となる。しかし、1965年に上部工詳細設計が終了する前年から下部工工事に着手しているおり、おそらく、トラスの構造寸法の大幅な見直しができず、鋼材厚の部分的な見直しで対処したと考えられる。その結果として、写真-3に示したように断面の一部で50mmを越えるような厚質な断面構成が行われ、鋼材厚のアンバランスが発生し、設計手法が十分確立していない主構ガセットで耐力が不足し、事故発生の要因となったと推察している。

- 点検要領の改訂・整備の実施
わが国の橋梁点検要領¹⁵⁾では、鋼トラス橋に関して、RC 床版に埋め込まれたトラス斜材に注目はしているが、ガセットの点検について、特別な配慮は行っていない。I-35W 橋と同様なガセットの変形が点検時に発見された場合、要領に従って、変形・欠損に分類され、変形が著しい場合は、「判定区分 E1: 橋梁構造の安全性の観点から緊急対応が必要な損傷」と報告される。しかしながら、写真-3 に示したような僅かな変形のみで、塗装割れなどの異常がなければ、わが国の橋梁点検でも、損傷とはみなさない可能性が高い。この事故の教訓を生かし、鋼トラス橋などの主構ガセットの点検要領を追加する必要がある。
- 橋梁改修時の施工時荷重への配慮
施工時荷重として、建設機械の重量には留意するが、資材の重量については、十分配慮されていないのが現状である。関係者への適切な周知や仕様書などへの反映が必要である。

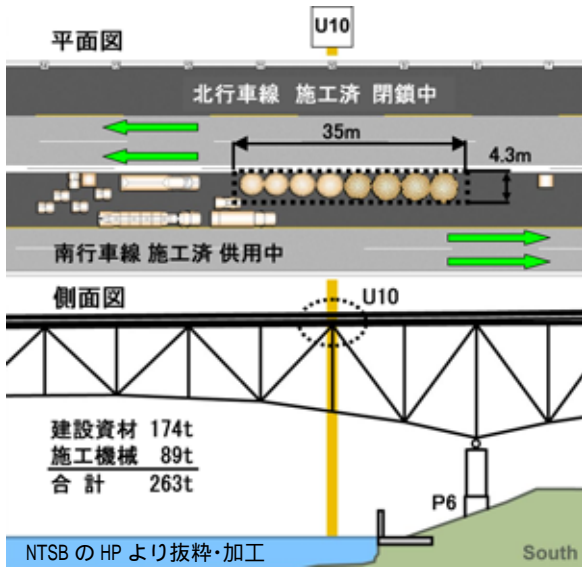
図-2 崩壊時の工事資材の配置 ¹²⁾

この施工のため、8 車線のうち 4 車線 (北行外側 2 車線、南行内側 2 車線) を、通行止めとし、午後 7 時に開始予定の南行車線のコンクリート打設に向け、午後 2 時 30 分迄に、図-2 に示すように、床トラスの中央部となる南行内側 2 車線部に、施工機材 89t と骨材などの工事資材 174t が、仮置きされた。工事資材は、幅 4.3m × 長さ 35m に仮置きされ、その平均荷重強度は、 1.2t/m^2 と AASHTO 橋梁設計用等分布活荷重 (0.312t/m^2) に比べると、大きな荷重とな

っている．このような大きな施工時荷重となることについては、発注者も施工者も認識がなく、施工協議も十分に行われてはいなかった．

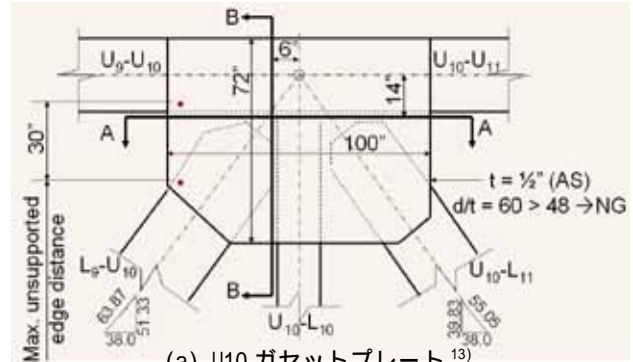
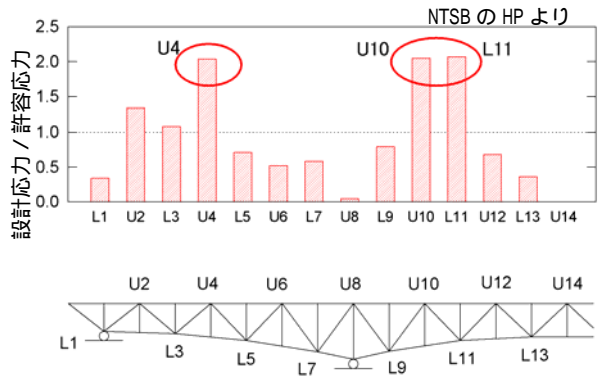
図-3 ガセットプレート耐力 ¹⁴⁾

崩壊時のビデオ映像などより、橋梁崩壊が、U10 節点ガセットの損傷に起因した可能性が高かったため、その詳細調査が行われた．当初の設計成果に主構ガセットの計算書が存在しなかったため、I-35W 橋の床トラスの溶接構造のガセット設計に適用された計算法で復元計算 ¹³⁾ が行われた．その結果、図-3 に示すように、当初設計の荷重状態で許容値の 2 倍程度のせん断応力度となっていた．また、図-3(a) に示す自由辺の幅厚比も制限値を超えており、ガセットの無補剛も問題視された．

なお、詳細な FEM 解析においても、当初の死荷重状態で、ガセットの一部に降伏点を越える部分があったことが確認されている．このことから、ガセットの板厚や材質の間違いについて、当時の予備設計～基本設計～詳細設計～工場製作に至る関連書類の調査が行われた．その結果、崩壊の要因となった U10 節点のガセットは、設計段階からの耐力不足という結論となった．

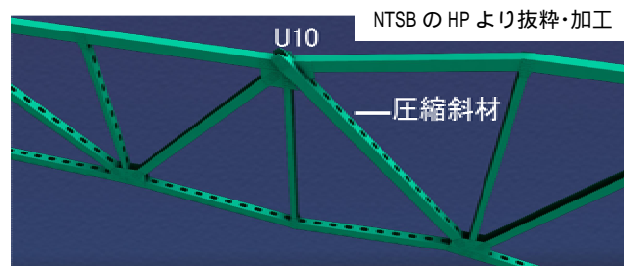
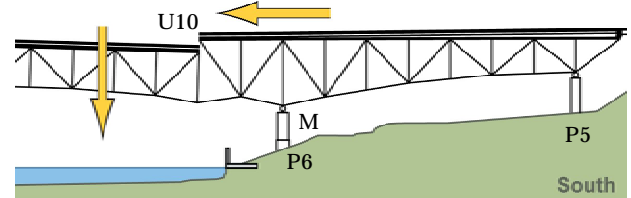
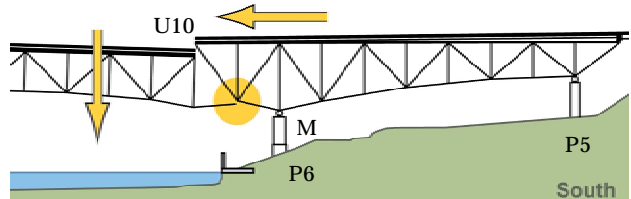
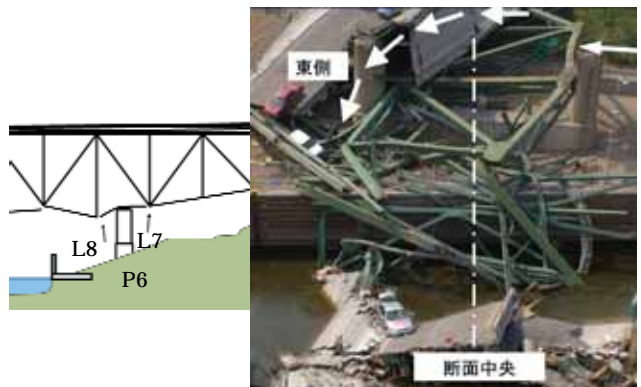
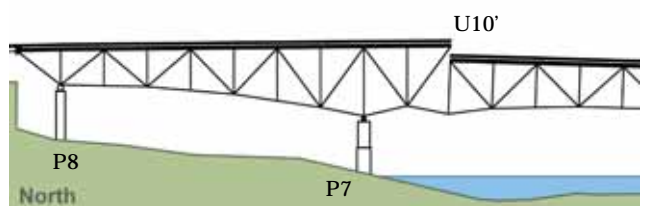
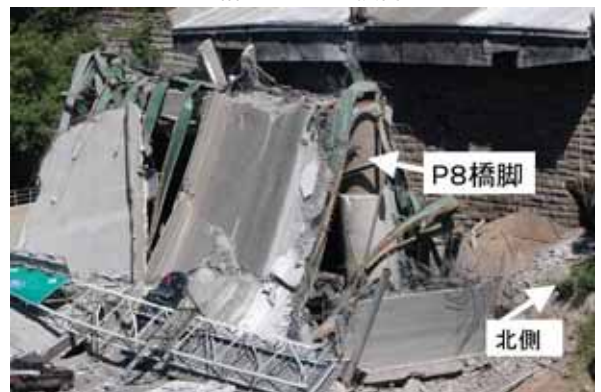
図-4 橋梁崩壊の順序¹¹⁾

監視ビデオ映像、回収残骸の破損/損傷調査、FEM 解析などを参考に、図-4 に示すような橋梁崩壊の順序が報告されている．

節点 U10 で圧縮斜材が西側に横変形して、ガセットが破壊し、節点 U10 が下方に変位して、斜材が上弦材を貫通して破壊

中央径間の下方変位により、主構トラスの下弦材と 2 次構造部材に引張力が作用し、この引張力で、上路トラスの南側部分が北側に引っ張られ、P5 橋脚から脱落し、南側アプローチ径間を支持する機能が喪失

他の主構トラス部材が曲げにより破壊
東側下弦材 L7/L8 はその節点間で破壊し、トラス南側径間が東側に倒壊

北側の節点 U10 のガセットが破壊し、第二の損傷が発生、支間中央部が本体トラスより分離

P8 橋脚上で上路トラス部が崩壊、北側アプローチ径間の支持機能が喪失し、P7 橋脚方向に崩壊が拡大

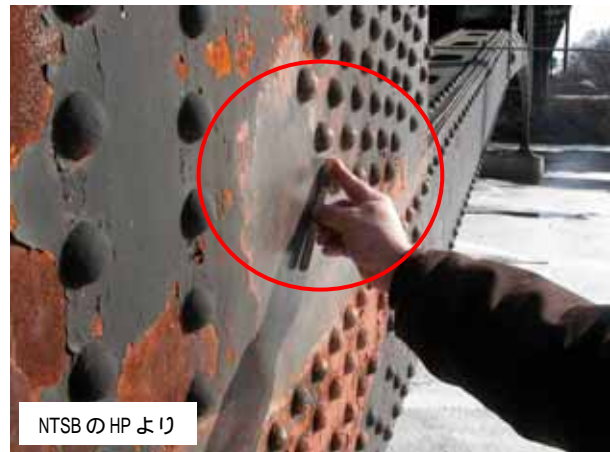
写真-4 Desoto 橋のガセットプレート褶曲¹⁷⁾

2008年1月の安全委員会の中間安全勧告を受けて、ミネソタ州で25橋の鋼トラス橋のガセットに着目した緊急点検¹⁶⁾が実施され、そのうち4橋でガセットの曲げ変形や腐食などの重大欠陥が発見された。このうち3橋については緊急的な補修工事が行われ、1橋については架け替えという対応が実施されている。架け替えとなる Desoto 橋（3径間連続鋼トラス橋 L=222m、最大支間長 88.6m）で発見されたガセットの変形を写真-4に示す。この変形は、1957年の建設当初より発生していたものと判断されたが、50年間、発見されることはなかった。

緊急点検の結果、架け替えとなった Desoto 橋のガセットは、支点部の特殊部を除き、板厚 13mm が標準であり、I-35W 橋のガセットも 13~25mm と主構トラス部材の板厚（最大 64mm）に比べて薄い。

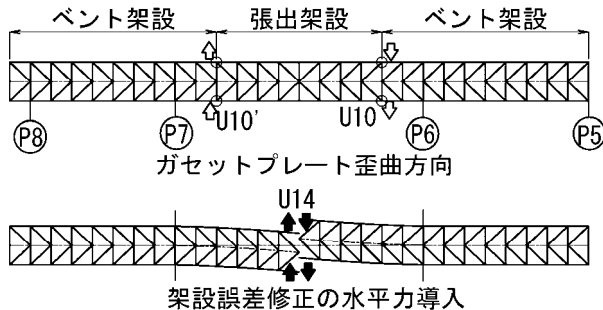
図-5 張出施工時の水平架設誤差の修正

報告書には記載されていないが、筆者らは、この歪曲要因として、中央径間部の張出施工の最終段階で、水平方向に生じた架設誤差を修正するために、ジャッキなどで水平力を導入する閉合作業の可能性を考えている。これは、図-5 に示すように歪曲したガセットが張出架設の起点となった位置であり、その歪曲方向に規則性があることから、推察したものである。
