小型汎用ドローンを活用した橋梁点検の試み

羽田野 英明*1, 古澤 栄二*2, 松平 隆史*3, 六郷 恵哲*4

Attempts of Bridge Inspection Using Small General-purpose Drones

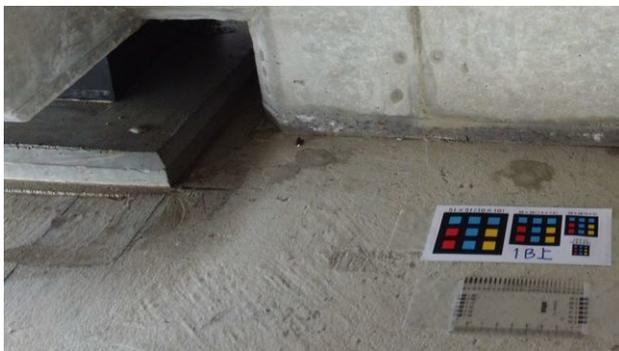
図-6に下部工天端の指標(①B上)の撮影結果を示す。この画像品質は、支承構造等の確認は可能であ

図-6 下部工天端 (①B上) の撮影画像

るが、精度的には指標2.5mm正方形が認識できる程度であった。これは、撮影部位が主桁と端横桁に囲まれた範囲で照度が不十分で露出時間が1/12秒と長かったためと思われる。使用したドローンのカメラでは、ホバリング状態で露出時間が1/40秒以下であれば、幅0.2mm程度以下のひび割れが検出できることを後述する橋梁(図-18)で確認している。

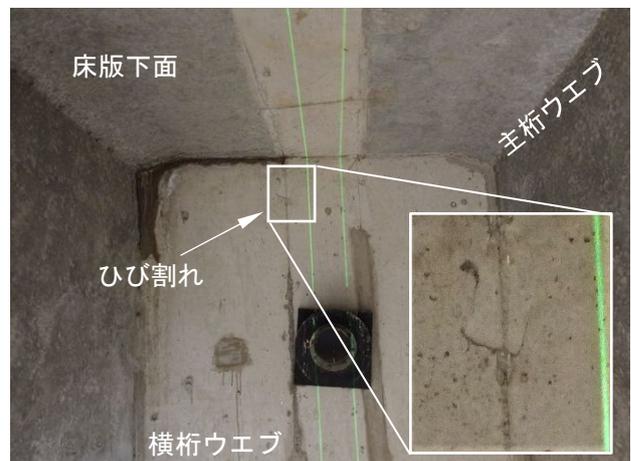
図-9 床版下面・横桁と主桁ウェブの点検画像

写真から検出した幅 0.2mm 程度の乾燥収縮ひび割れ位置を示している。これらの写真についても、明度不足のため露出時間が 1/8~1/10 秒であり、ひび割れ幅を測定できるほどの精度ではなかった。

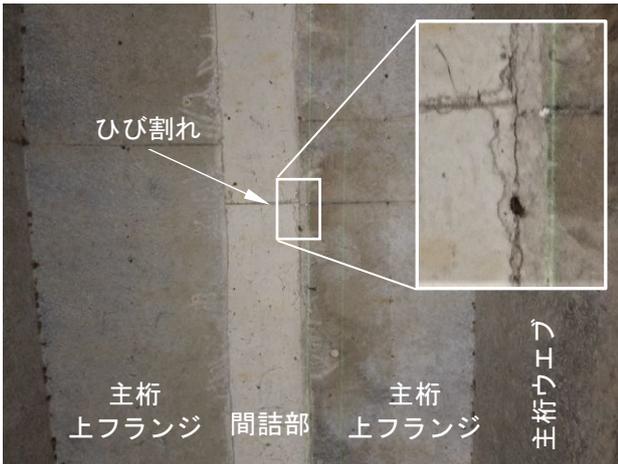
図-10 床版下面の点検画像

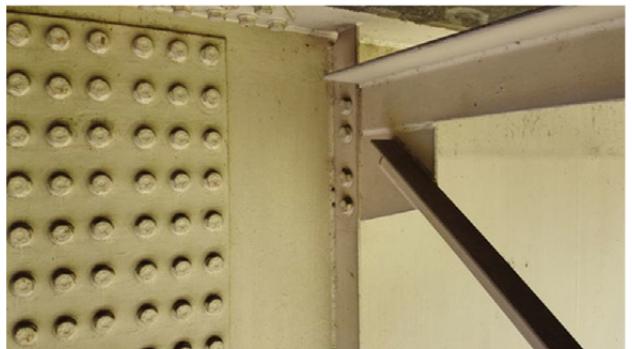
図-14 対傾構取り付け部の点検画像

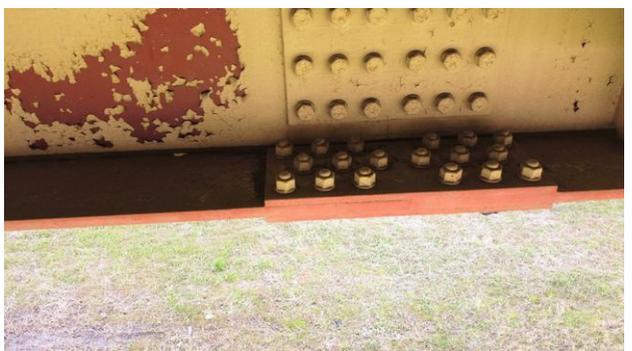
図-15 塗膜の劣化や現場継手部の点検画像

裂の検出は難しいものの、鋼橋独自の腐食、ボルト脱落、破断、防食機能の劣化等の変状確認にも十分適用できる点検画像が撮影できた。

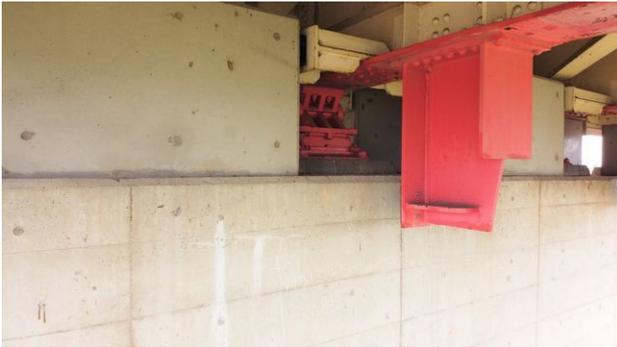
図-16 支承と落橋防止装置の点検画像

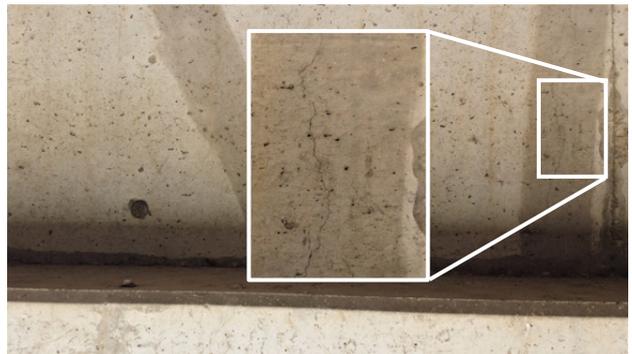
主桁下フランジ上面の点検画像を図-18に、支承周りの点検画像を図-19に示す。図-18では、ウェブ面の乾燥収縮によると思われる幅0.2mm程度のひび割れを、図-19では支承の塗装劣化を検出しており、プレビーム桁橋での変状確認にも十分適用できる点検画像の撮影ができた。

図-18 主桁下フランジ上面の点検画像

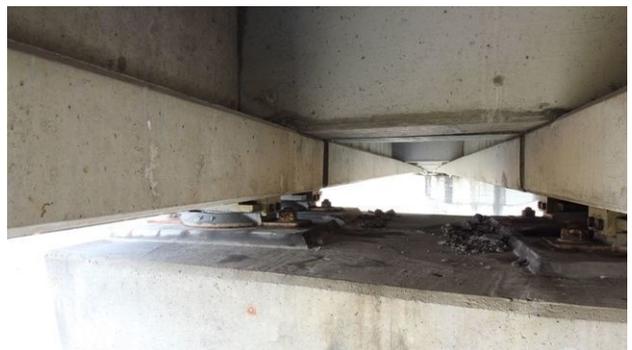
図-19 支承周りの点検画像
