地方自治体の橋梁定期点検における点検支援技術の検証結果報告と考察

大津市 堀 彰義

大日コンサルタント株式会社 正会員 ○河合 浩史, 正会員 牧野 徹

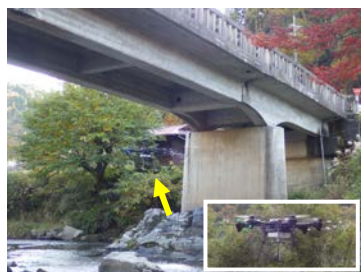
写真1 可変ピッチ機構付 UAV

対象橋梁は、昭和13年に竣工したRCT桁橋（3径間）である。山間に流れる河川上に位置し、周囲に樹木が生い茂っている。本検証で用いた点検支援技術は、「可変ピッチ機構付 UAV/写真1」と「橋梁点検ロボットカメラ/写真2」である。これら2つの技術は、岐阜大学SIP実装プロジェクトで検証された技術から選定した。

コンクリート部材の点検に際しては、点検支援技術を用いた画像は、「人の目」の代替になり得ると考えられる。また、現地計画や試験撮影を通じて、点検支援技術によって活用可能な環境条件が異なることが体験できた。このことから、1つの橋梁を単独の点検支援技術で全て点検することは困難な場合があることが理解できる。今回活用した UAV とロボットカメラが、それぞれ「桁下空間が広い場合に飛行による鮮明な画像取得ができる」、「桁下設置が可能な範囲で狭隘部などの撮影が可能である」などの得意とする技術を有しているように、点検支援技術を活用する際は、各技術が得意とする環境状況などを把握することが重要である。

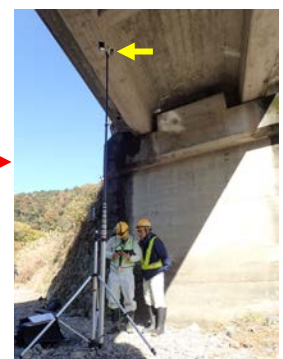
写真2 橋梁点検

ロボットカメラ
