ミネアポリス I-35W 橋崩壊事故に関する NTSB の報告書の概要

The summary of the NTSB accident report on Minneapolis I-35W Bridge Collapse

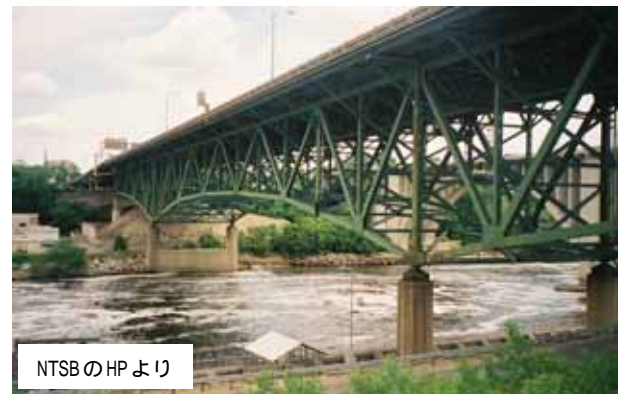
写真-1 崩落前の橋梁¹¹⁾

2007 年 8 月 1 日水曜日の午後 6 時 5 分、ミネソタ州のミネアポリス市のミシシッピー川に架かる橋長 581m の I-35W 橋で、主要径間部の鋼上路トラス橋(写真-1, 図-1)に、破滅的な損傷が発生した。

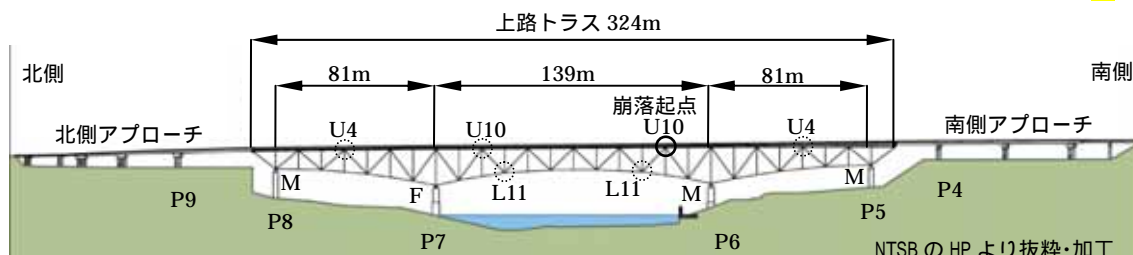
図-1 I-35W 橋側面図¹¹⁾

この損傷により、上路トラスの約 300m が崩壊し、中央径間部の約 137m が 32m 落下し、深さ 4.5m のミシシッピー川に崩れ落ちた。崩壊した橋梁上には、走行中の 111 台の車両があり、このうち、17 台は河川から回収された。この事故による死者は 13 名、負傷者は 145 名であった。
