小型汎用ドローンを活用した橋梁点検の試み

羽田野 英明*1, 古澤 栄二*2, 松平 隆史*3, 六郷 恵哲*4

Attempts of Bridge Inspection Using Small General-purpose Drones

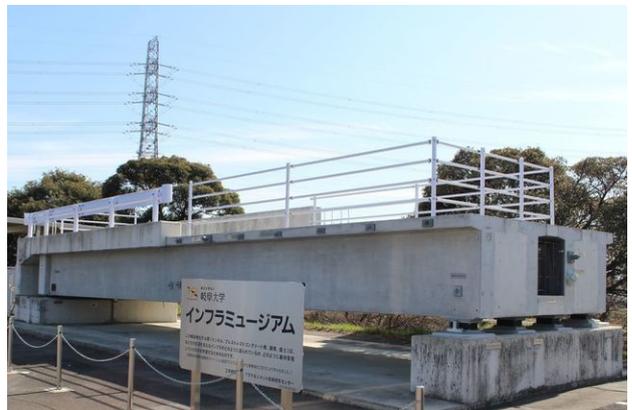
図-3 インフラミュージアム PC 橋モデル

撮影精度の機能確認は、岐阜大学のインフラミュージアムのPC橋モデル(図-3)で行った。図-4に示す部位(赤)を撮影箇所とし、図-5に示す指標と

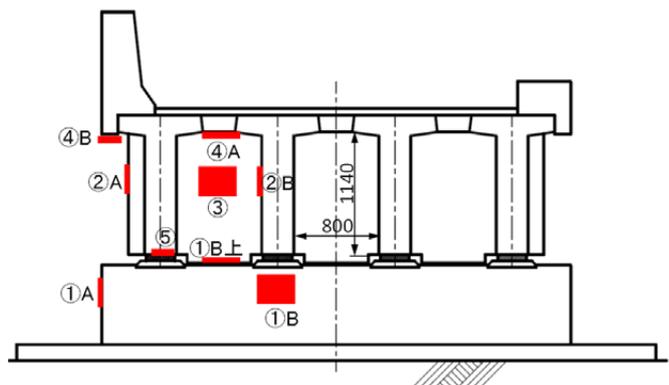
図-4 ドローンによる撮影対象箇所

- ① 下部工天端の支承付近 (①A, ①B, ①B上)
- ② 桁端の主桁ウェブ (②A, ②B)
- ③ 桁端の端横桁ウェブ (③)
- ④ 桁端の床版下面 (④A, ④B)
- ⑤ 支間中央部の主桁下フランジ (⑤)

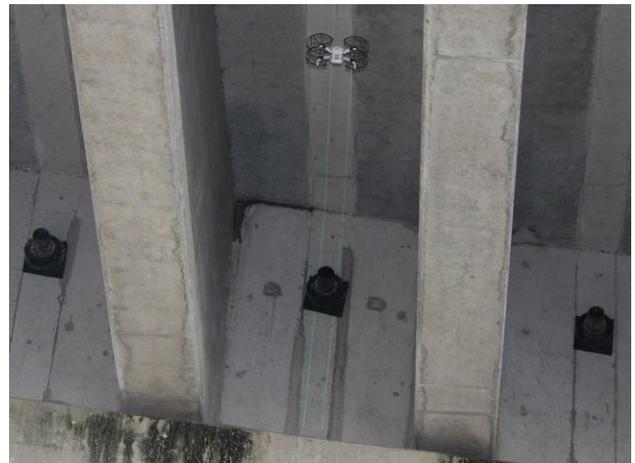
図-8 主桁間を飛行するドローン

実際の橋梁での機能確認は、岐阜市内S橋の施工実績の多いポステンPCT単純桁橋(図-7)にて実施した。この橋梁は橋脚高が9m程度であり、ドローン操作は桁下の地上面から行った。上部工には指標の設置をせず、レーザー照射による計測機能の確認を行った。ここでは、主として桁端部の主桁や横桁、橋座部の点検を行った。図-8には主桁間を飛行するドローンを、ドローンが撮影した画像として図-9には床版下面・主桁・端横桁を、図-10には床版下面の状況を示す。図-8~図-10の中央縦方向の2本の緑色平行線は、寸法計測用指標として図-11に示す装置から寸法計測用指標として照射した緑色レーザー光(間隔10cm)である。図-9および図-10には、

写真から検出した幅 0.2mm 程度の乾燥収縮ひび割れ位置を示している。これらの写真についても、明度不足のため露出時間が 1/8~1/10 秒であり、ひび割れ幅を測定できるほどの精度ではなかった。

PCT 桁での機能確認の結果、1m 程度の主桁間での飛行撮影も可能で、撮影された画像はひび割れ幅を計測するほどの精度はないものの、幅 0.2mm 程度のひび割れの有無は確認でき、点検支援ツールとしての機能⑦は確保されていると判断した。

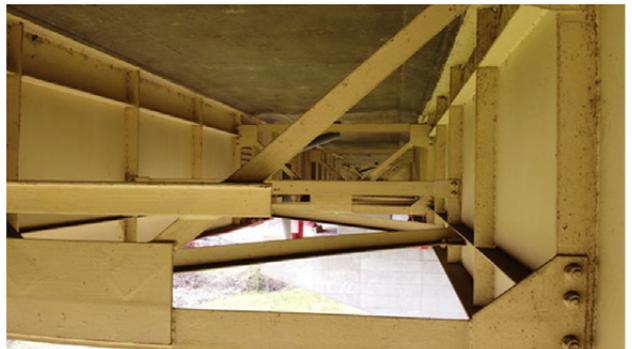
図-13 狭隘な横構を通過しての点検画像

鋼鈹桁橋の桁下は、横構や対傾構などの 2 次部材が錯綜し、大型のドローンでは近接することが難しい。今回の機能確認では、横構および対傾構を通り抜ける飛行で、疲労損傷が発生しやすい対傾構や横構と主桁との接続部の補剛材やガセットプレートの近接撮影の機能を確認することとした。対象とした橋梁は、図-12 に示す岐阜市内の K 橋（5 径間連続鋼鈹桁橋）である。横構を通り抜け狭隘な桁間での点検画像を図-13 に、疲労亀裂が発生しやすい対傾構取り付け部の補剛材の点検画像を図-14 に、塗膜の劣化や現場継手部の点検画像を図-15 に、落橋防止構造が追加された狭隘な支承周りの点検画像を図-16 に示す。

鋼鈹桁橋での機能確認の結果、横構等の狭隘な部材間に進入しての飛行撮影は可能であり、微細な亀

裂の検出は難しいものの、鋼橋独自の腐食、ボルト脱落、破断、防食機能の劣化等の変状確認にも十分適用できる点検画像が撮影できた。
